# 铜川矿务局中心医院 DSA 核技术利用 项目竣工环境保护验收监测报告表

建设单位：铜川矿务局中心医院

编制单位：陕西华大普泰检测技术有限公司

二〇二四年十一月

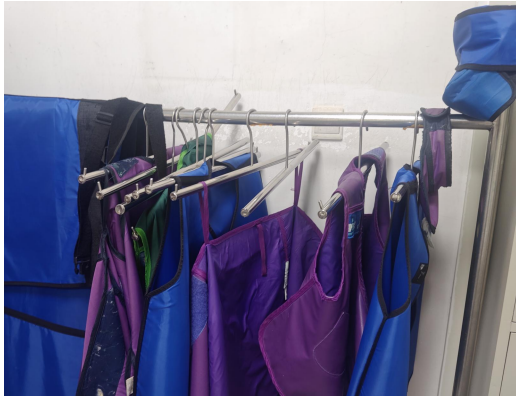
图 3-3 DSA 机房防护用品悬挂照片

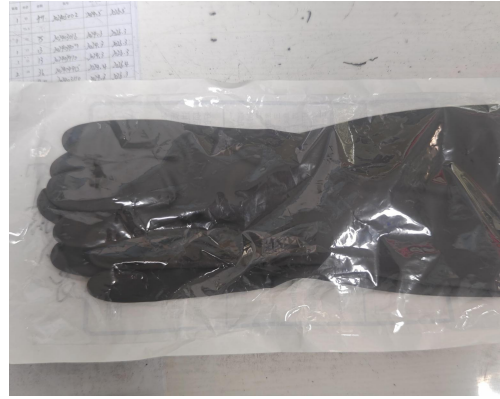
图 3-4 介入防护手套照片

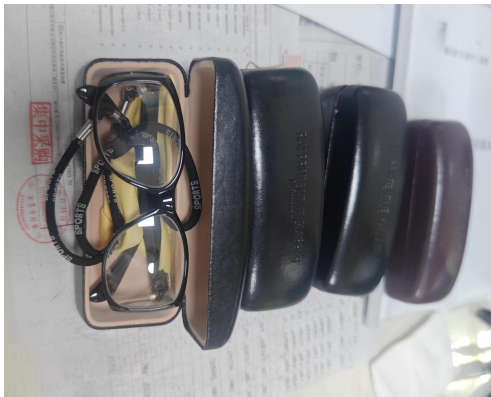
图 3-5 铅眼镜照片

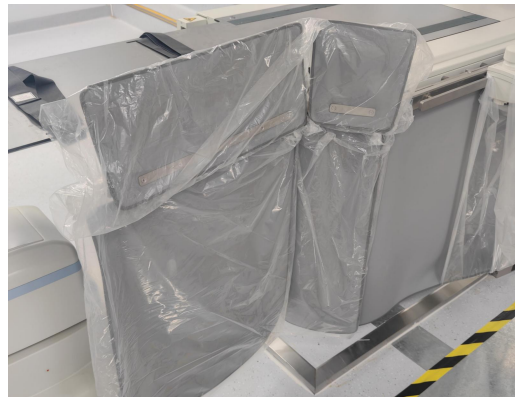
图 3-6 床侧防护帘照片

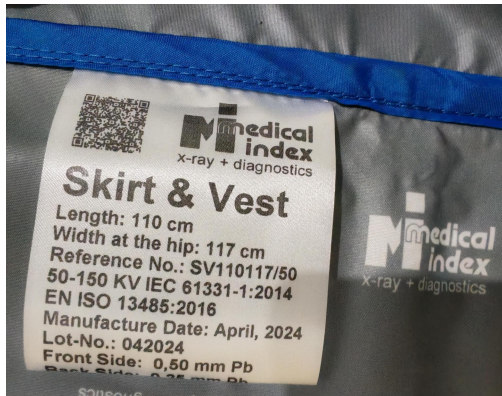
图 3-7 铅橡胶围裙标签

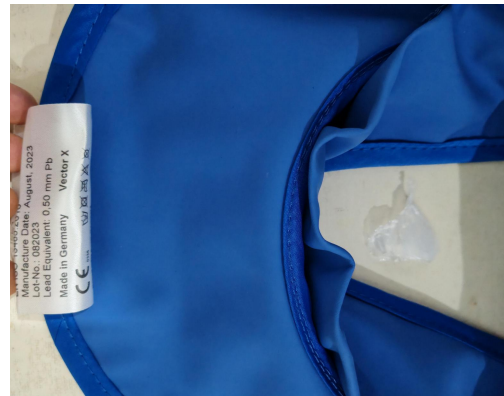
图 3-8 铅橡胶颈套标签

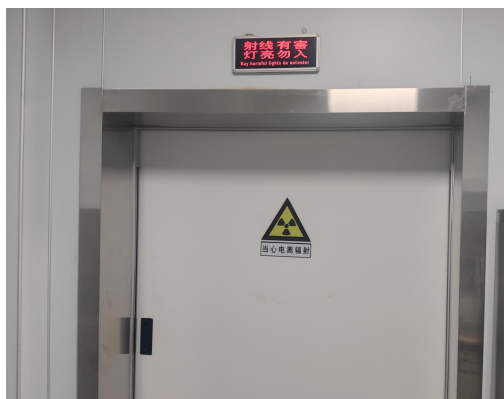
图 3-8 DSA 机房患者门照片

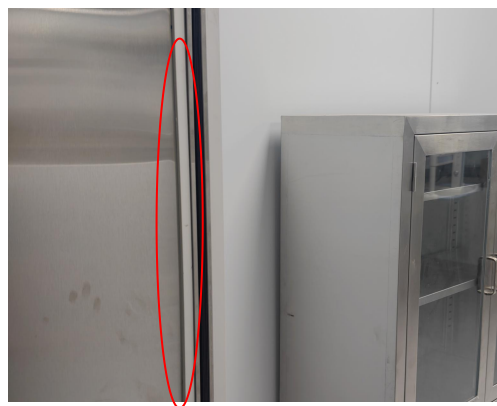
图 3-9 患者门上红外防夹装置照片

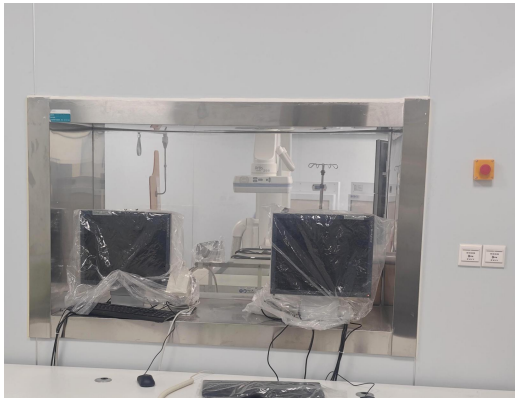
图 3-10 DSA 机房观察窗照片

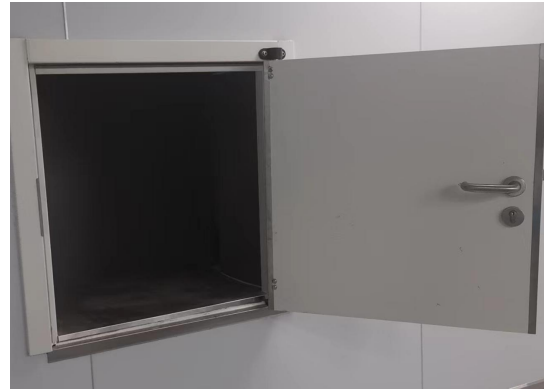
图 3-11 DSA 机房污物传递窗照片

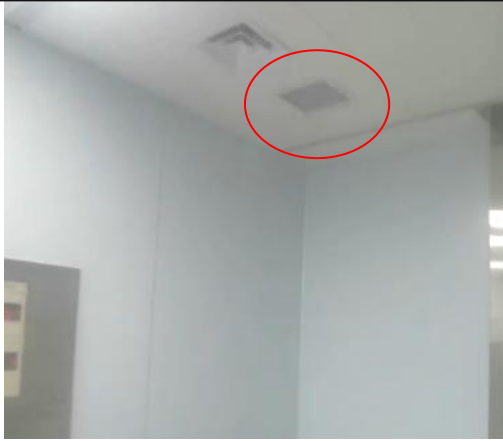
(2) 废气：经核实，本项目 DSA 机房天花板西北角设置有 1 个 30cm×30cm 的排风口，评价单位技术人员于 2024 年 8 月 28 日对排风口进行了风速检测。

通风口数量和大小 (cm)	排风口位置	实时测量平均风速	通风量 (m <sup>3</sup> /h)	机房容积 (m <sup>3</sup> )	通风次数 (次/h)	评价
1 个 30×30cm	天花板西北角	1.16 (m/s)	375	93	4	通风良好

图3-12 DSA机房内通风口照片

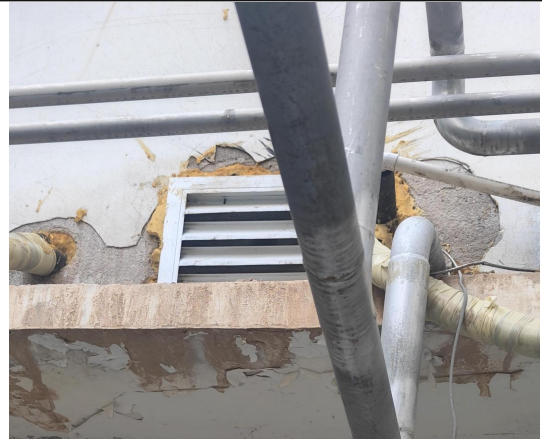
DSA 在工作期间产生的微量臭氧和氮氧化物等有害气体经由排风风机排到机房东侧绿地。绿地周边人流量较小，基本不会对院内公众造成影响。符合《放射诊断放射防护要求》(GBZ130-2020) 6.4.3 “机房应设置动力通风装置，并保持良好的通风”要求。

图3-13 DSA机房外通风口照片
