# 西乡县人民医院新增 DSA 核技术利用项目竣工环境保护验收监测报告表

建设单位：西乡县人民医院

编制单位：陕西华大普泰检测技术有限公司

二〇二四年六月

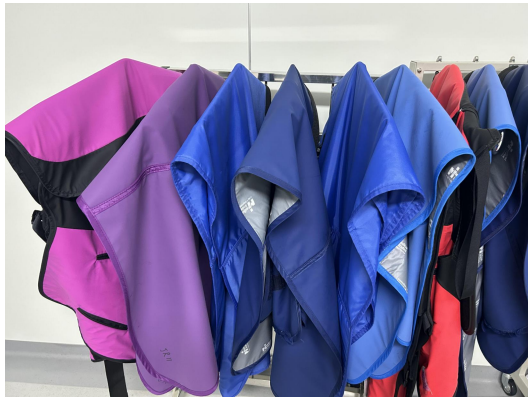
图 3-3 DSA 机房铅橡胶围裙照片

使用 对象	GBZ 130-2020 标准配置要求	配备			评价
		名称	数量	铅当量 mmPb	
工作 人员	防护用品：铅橡胶围裙、 铅橡胶颈套、铅防护眼 镜、介入防护手套； 选配：铅橡胶帽子	铅橡胶围裙	6	0.5	符合
		铅橡胶颈套	4	0.5	符合
		介入防护手套	4	0.025	符合
		铅眼镜	6	0.5	符合
		铅橡胶帽子	6	0.5	符合

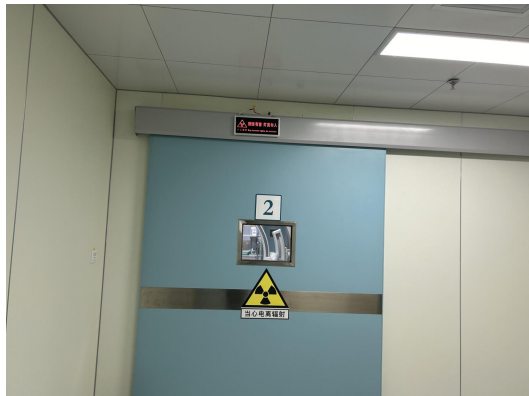
图 3-8 DSA 机房患者门照片

具有相同的防护性能。	合理设置，铅当量满足标准要求	
*辐射安全与联锁	机房门设置闭门装置，且工作状态指示灯与机房门能有效联动。	机房患者门设置有3组点状红外防夹装置，污物门和工作人员门设置有自动闭门装置，且工作状态指示灯与患者门能有效联动	符合
※监测设备及个人防护用品	X-γ 剂量率监测仪、个人剂量计、个人剂量报警仪、铅手套、铅围裙、铅眼镜、铅衣、铅帽、铅屏风等。	配备有X-γ 剂量率监测仪、个人剂量计、铅橡胶围裙、铅橡胶颈套、介入防护手套、铅橡胶侧防眼镜、铅橡胶性腺防护方巾、橡胶帽子等。	符合
