1 项目基本情况

建设项目名称	彬州市人民医院 DSA（一期）核技术利用建设项目				
建设单位名称	彬州市人民医院				
项目性质	<input type="checkbox"/> 新建 <input type="checkbox"/> 改建 <input checked="" type="checkbox"/> 扩建 <input type="checkbox"/> 其它				
建设地点	陕西省咸阳市彬州市西大街 36 号 彬州市人民医院新住院大楼一层西侧				
源项	放射源		/		
	非密封放射性物质		/		
	射线装置		一台医用血管造影 X 射线机（DSA）		
环评批复时间	[REDACTED]		开工建设时间	[REDACTED]	
取得辐射安全许可证时间	[REDACTED]		项目投入运行时间	[REDACTED]	
辐射安全与防护设施投入运行时间	[REDACTED]		验收现场监测时间	[REDACTED]	
辐射安全与防护设施设计单位	[REDACTED]		辐射安全与防护设施施工单位	[REDACTED]	
环评报告表审批部门	咸阳市行政审批服务局		环评报告表编制单位	陕西华大普泰检测技术有限公司	
投资总概算（万元）	1100	辐射安全与防护设施投资总概算（万元）	65	比例	5.9%
实际总概算（万元）	1700	辐射安全与防护设施实际总概算（万元）	37.5	比例	2.21%
验收依据	<p>(1) 《中华人民共和国环境保护法》(中华人民共和国主席令第 9 号, 2014 年), 自 2015 年 1 月 1 日起施行;</p> <p>(2) 《中华人民共和国环境影响评价法》(中华人民共和国主席令第 24 号), 自 2003 年 9 月 1 日起施行, 2018 年 12 月 29 日第二次修正;</p> <p>(3) 《中华人民共和国放射性污染防治法》(中华人民共和国主席令第六号), 2003 年 10 月 1 日施行;</p>

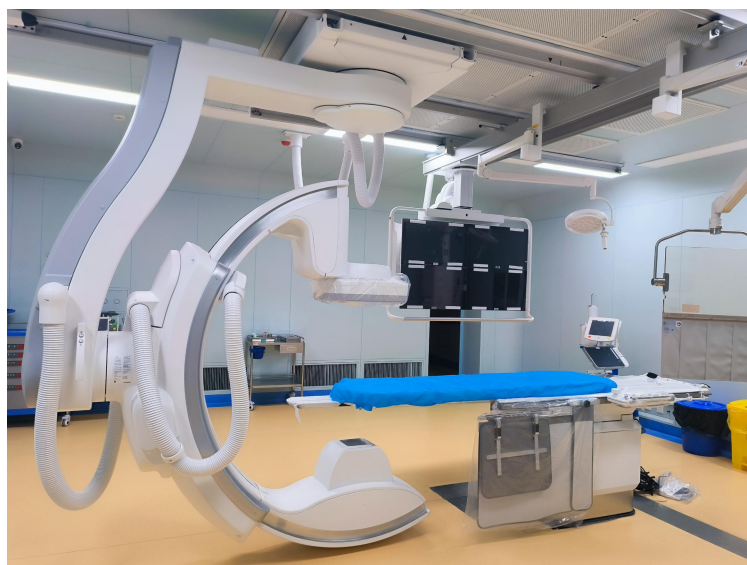
图 2-7 本项目数字减影血管造影机（DSA）设备图示

DSA 因整体结构像大写的“C”，因此也称作 C 型臂 X 光机。数字减影血管造影（DSA）是通过电子计算机进行辅助成像的血管造影方法，是 70 年代以来用于临床的一种崭新的 X 射线检查技术，是应用计算机程序两次成像完成的，本项目数字减影血管造影机外观见图 2-7。

DSA 设备主要由以下几部分组成：X 射线发射系统、影像检测和显示系统、影像处理和系统控制部分、机架系统和导管床、影像存储和传输系统。

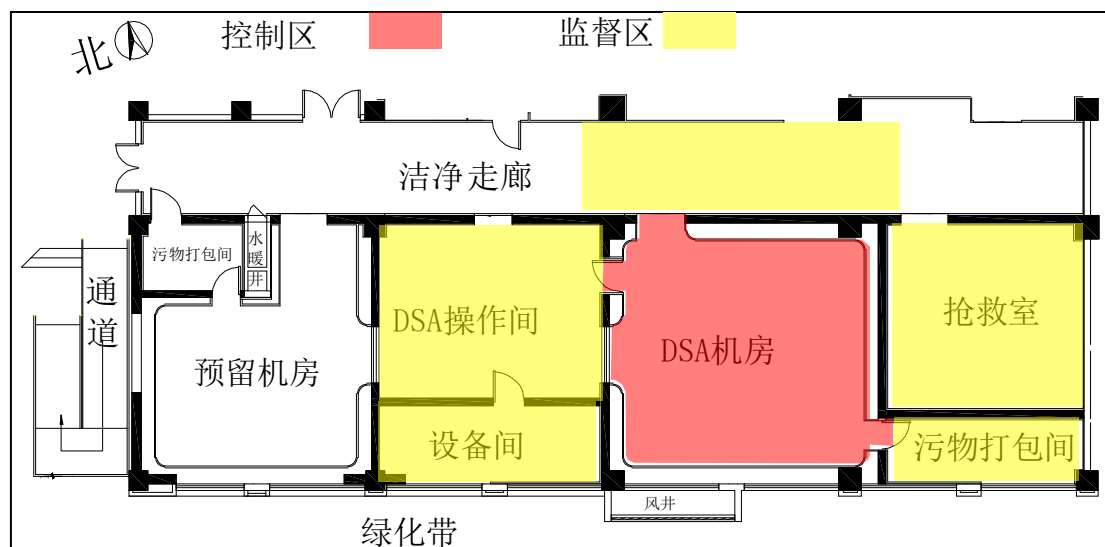
图 3-1 DSA 手术室工作场所分区管理示意图

根据 DSA 机房平面布局，建设单位对 DSA 机房进行分区管理，将 DSA 机房内划分为控制区，在控制区的进出口处设置醒目的电离辐射警告标志，在受检者门上方设工作状态指示灯且门灯能有效关联。

将机房相邻的操作间、设备间、洁净走廊、污物打包间和抢救室、机房正上方监护病房（ICU）、正下方太平间、制冷机房和排风机房等区域划分为监督区，对监督区不采取专门防护手段安全措施，但要定期检测其辐射剂量率。监督区和控制区划分合理。

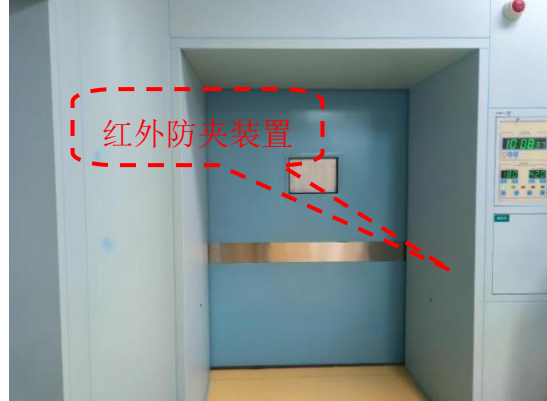
DSA 机房受检者防护门红外防夹

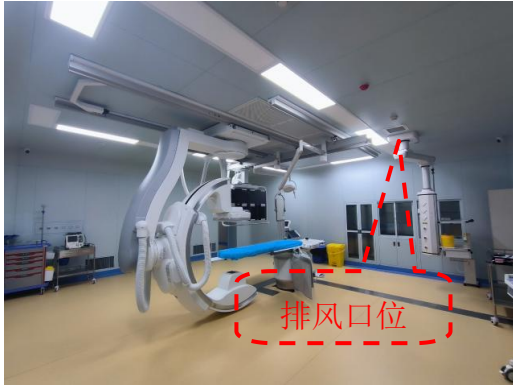
DSA 机房排风口
